市指定文化財  
旧熊谷陸軍飛行学校桶川分教場建物  
保存活用計画（案）

平成29年8月

桶 川 市

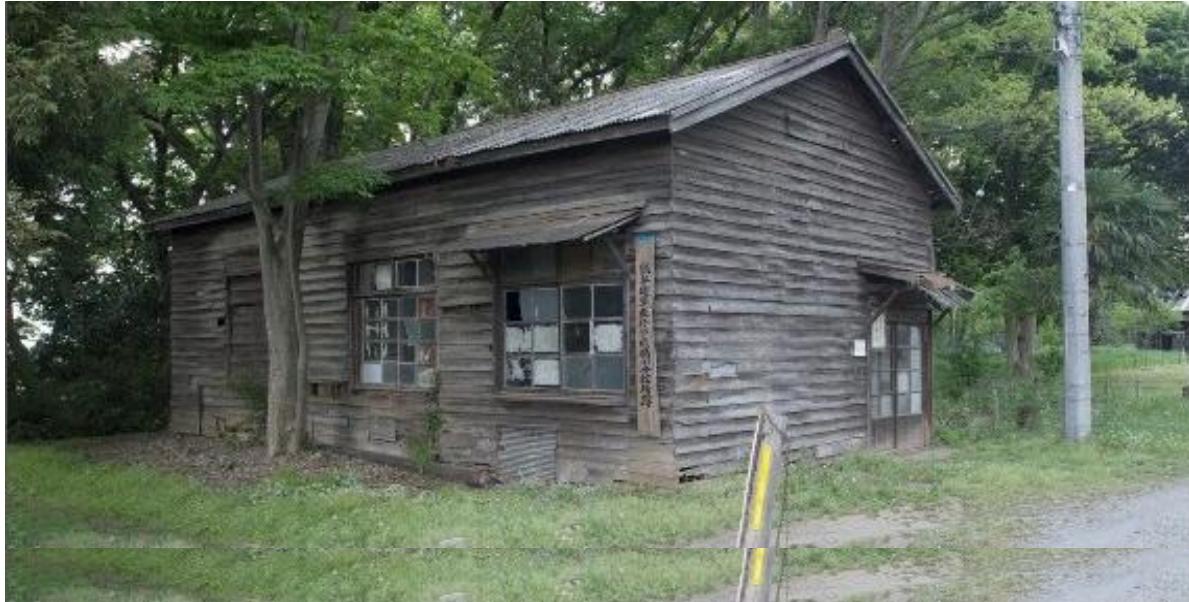
守衛棟 建物全景

「守衛棟」は基礎・土間コンクリートの損傷が想定以上に著しく、屋根及び外壁の破損も顕著であり、特に外部に面する柱間装置はひどく損傷している。また、内部の改変も著しく、後補となる間仕切りや床組みが残存したままとなっているが、当初材も含め、腐朽や劣化する部位が各所で見受けられる。創建当初から存在する4棟の建物のうち、比較すると壁量が多いことからか、建物全体の面外傾斜は少ない。

桁行11m×梁間6mの建物で、外壁の破損が著しく、建具も損傷している。また、内部間仕切りや床組などの改変が甚だしい。

これらに加え、基礎が脆弱であり、無筋状態のコンクリートにただ建物が載っている状況である。また、部分的に基礎コンクリートに差し込んだだけのアンカーボルト(Φ13)で土台を緊結している。

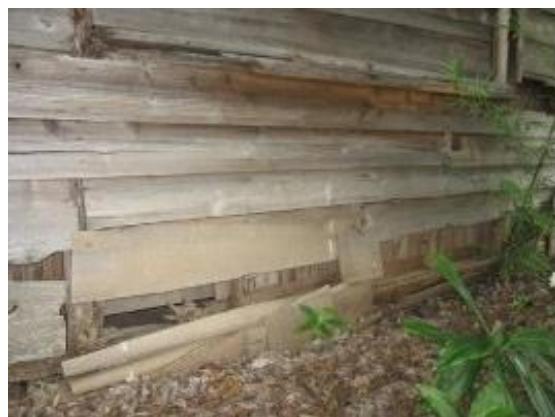
外壁破損状況

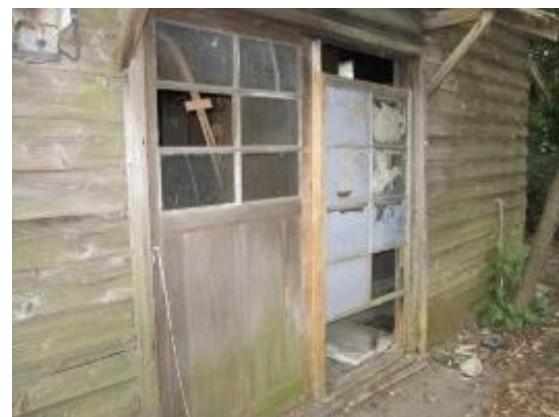
建具破損状況

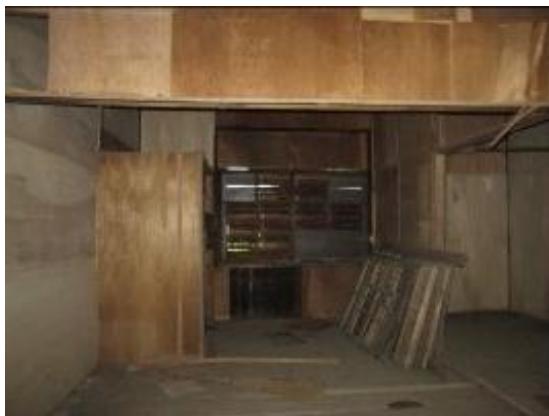
内部間仕切りの改変状況

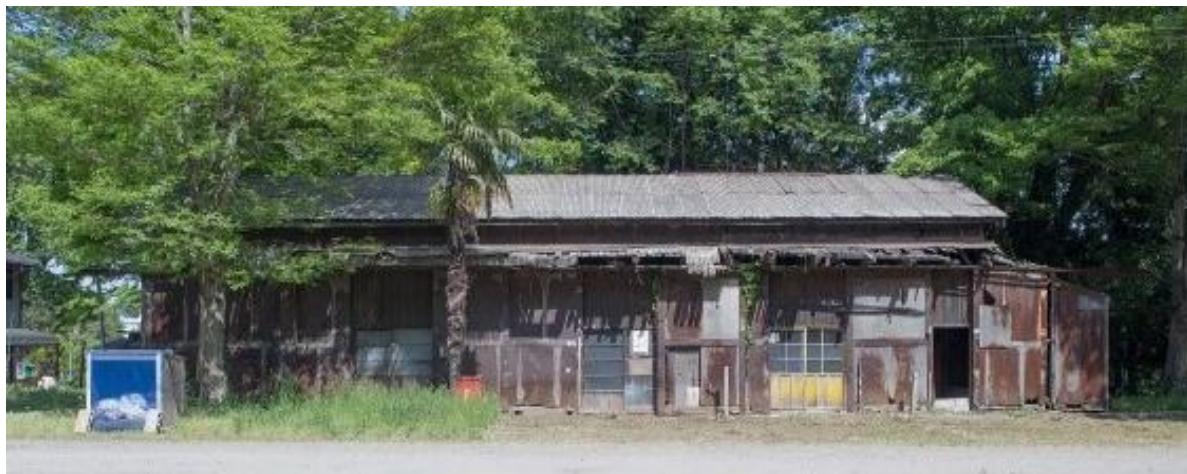
車庫棟 建物全景

「車庫棟」は基礎・土間コンクリートの損傷が想定以上に激しく、屋根及び外壁の破損も顕著であり、腐朽などによって大きく欠損し、吹きさらしなっている箇所がある。また、建物正面に配される鋼製スライドゲートの腐食は著しく、開閉が不能の状況である。その他、屋根を支えるトラス陸梁の腐朽進行など、建物の基本骨格を成す構造材までもが傷んでいる状況である。創建当初から存在する4棟の建物のうち、壁量が少ないこともあって、南東側に建物が80ミリメートルほど傾斜しており、全体的に破損が最も進行している建物であると言え、基本的に人の出入りは厳禁である。

桁行20. 19m×梁間6mの建物で、屋根及び外壁の破損が著しい。正面の鋼製スライドゲートの損傷が著しい。内部間仕切りや床組などの改変が甚だしい。なお、建物左前にあるごみ置場に関しては、火災・防犯の関係上、早期に撤去する必要性がある。

これらに加え、基礎が脆弱であり、無筋状態のコンクリートにただ建物が載っている状況である。また、部分的に基礎コンクリートに差し込んだだけのアンカーボルト(Φ13)で土台を緊結している。

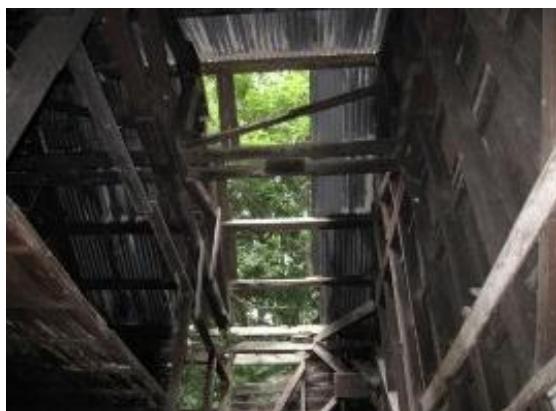
屋根破損状況

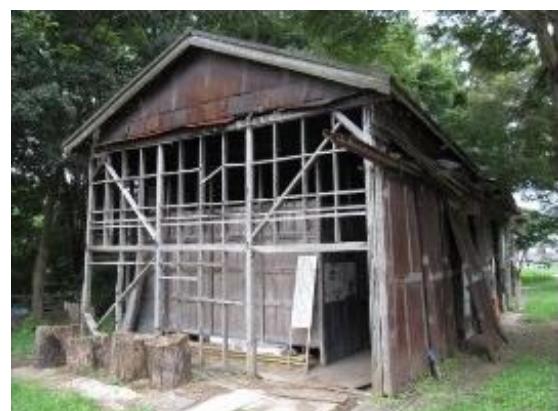
外壁破損状況

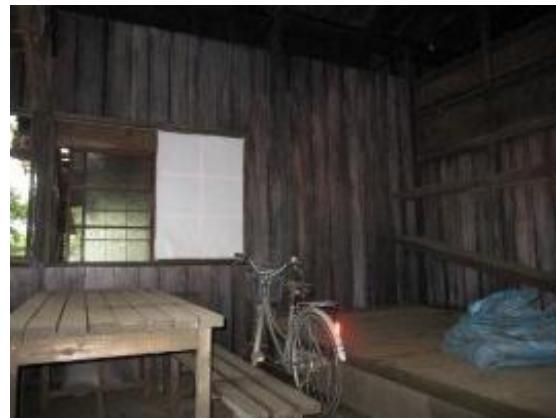
内部間仕切り・床組などの改変

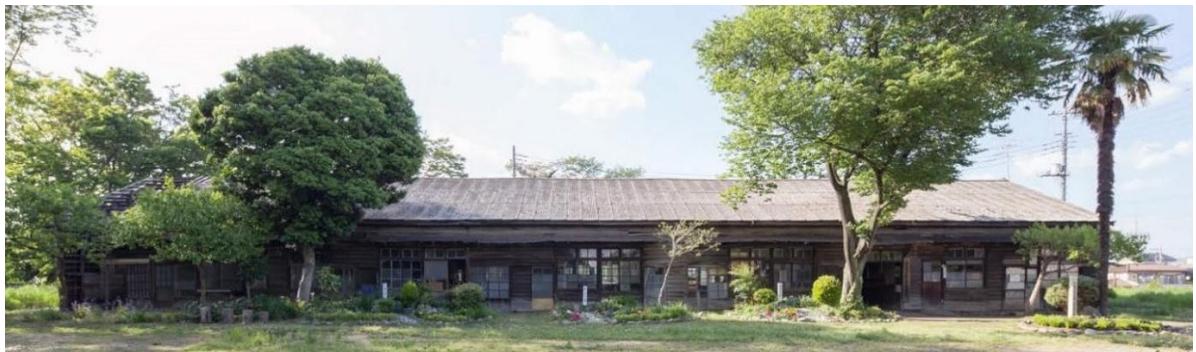
兵舍棟 建物全景

「兵舎棟」は基礎・土間コンクリートの損傷が想定以上に激しく、屋根及び外壁の破損も顕著であり、特に外部に面する柱間装置もひどく損傷しているため、開閉不能のものも存在し、北側面においては改変が成され、後補のアルミサッシが配される有様となっている。各室も後補となる間仕切りや床組みが残存したままとなっているが、当初材も含め、腐朽や劣化する部位が各所に見受けられる。また、西端増築部の屋根・外壁の破損も顕著であり、腐朽などによって大きく欠損し、吹きさらしとなっている箇所がある。創建当初から存在する4棟の建物のうち、現在も単発的ではあるが建物使用が成されていることから、目視的には他の建物より健全な状態に見える。なお、建物傾斜も南北方向は殆どなく、東側に20ミリメートルほど傾斜している程度である。

桁行41.50m×梁間11mの建物で、増減築が行われている。屋根及び外壁の破損が著しく、建具も損傷している。廊下に面した内部建具は状態が良い。内部間仕切りや床組などの改変が甚だしい。

これらに加え、基礎が脆弱であり、無筋状態のコンクリートにただ建物が載っている状況である。また、部分的に基礎コンクリートに差し込んだだけのアンカーボルト(Φ13)で土台を緊結している。

この兵舎棟は唯一、展示公開のための電気設備・給水設備が成されている建物であるが、応急的な対応となっていることから、これも早期の更新が必要である。

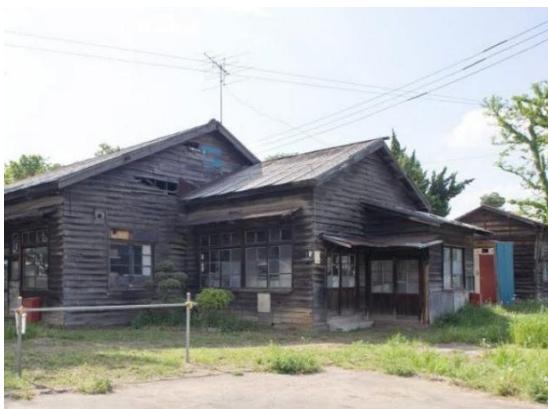
外壁などの破損状況

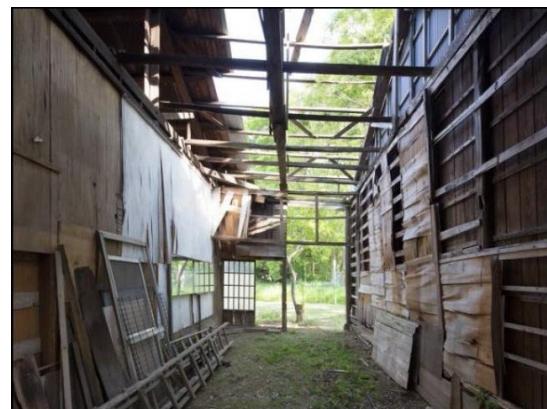
屋根及び外壁の著しい破損状況

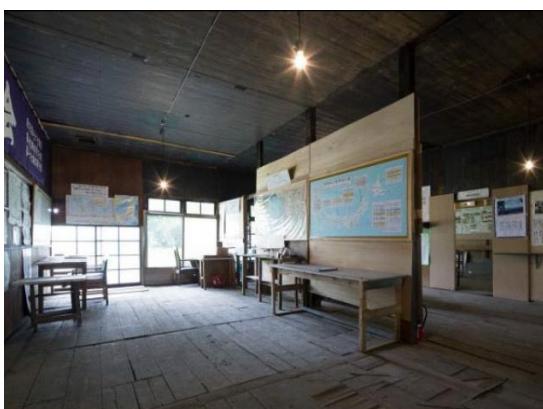
内部間仕切り・床組などの改変

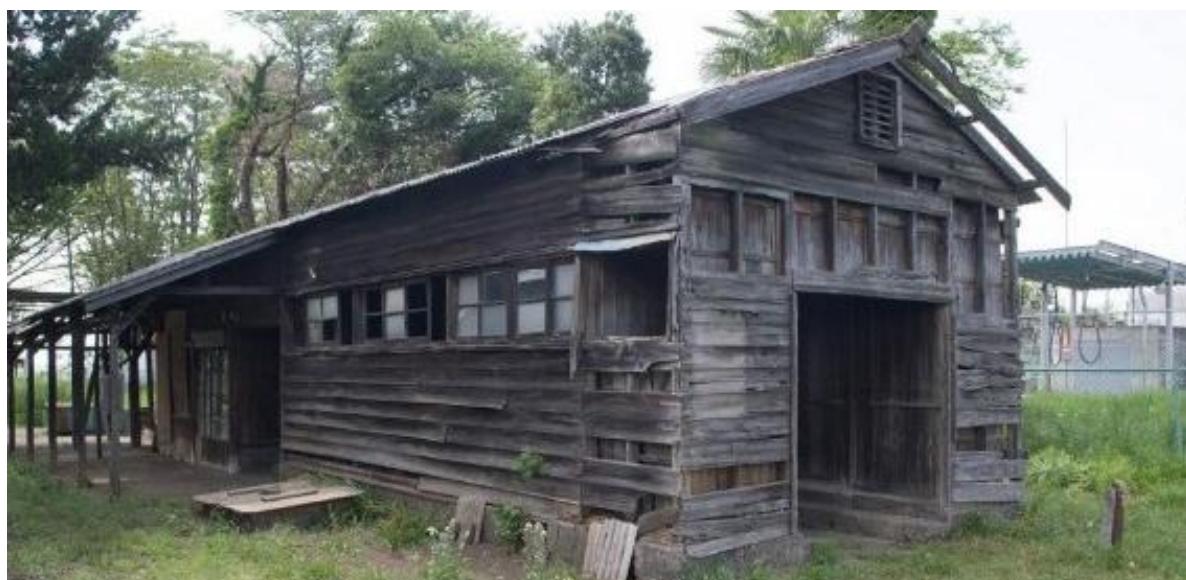
便所棟 建物全景

「便所棟」は基礎・土間コンクリートの損傷が想定以上に激しく、屋根及び外壁の破損も顕著であり、北側面の一部では外壁が欠損して土台・柱などの構造部材まで腐朽破損している箇所がある。また、当初の衛生器具の多くは存在しておらず、一部残るものは破損して使用できない。創建当初から存在する4棟の建物のうち、車庫棟に継いで破損劣化が著しい建物であると言える。建物も南東面にやや傾斜しているが、これに付属する渡り廊下屋根・軸部も破損が甚だしい状況であり、現状の仮設補強で何とか持っている状況である。

桁行17.00m×梁間4mの建物で、屋根及び外壁の破損が著しく、部材腐朽も甚だしい。内部間仕切りや床組などに改変が認められる。衛生器具が破損している。

これらに加え、基礎が脆弱であり、無筋状態のコンクリートにただ建物が載っている状況である。また、部分的に基礎コンクリートに差し込んだだけのアンカーボルト(Φ13)で土台を緊結している。

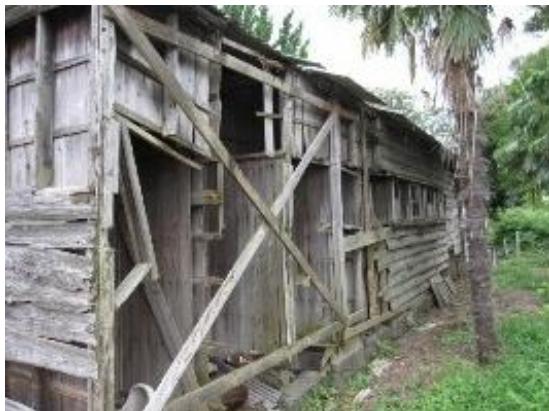
外壁破損状況

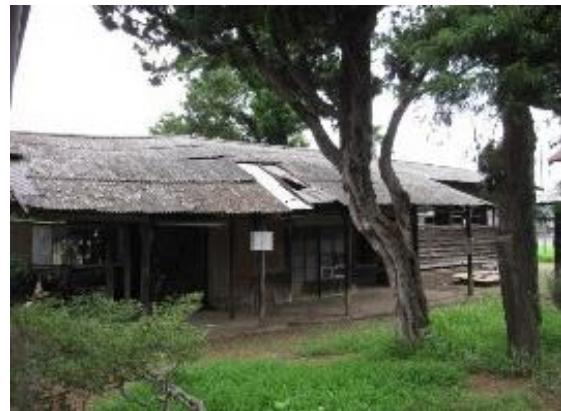
屋根破損状況

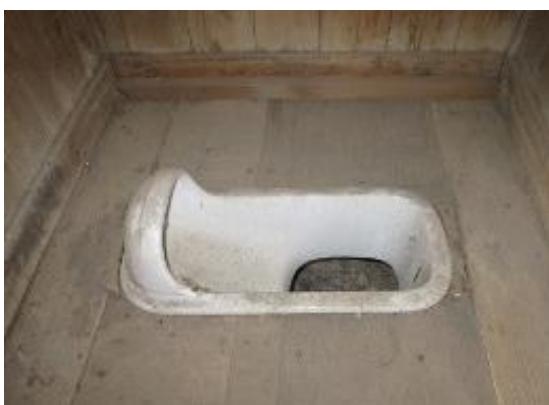
衛生器具

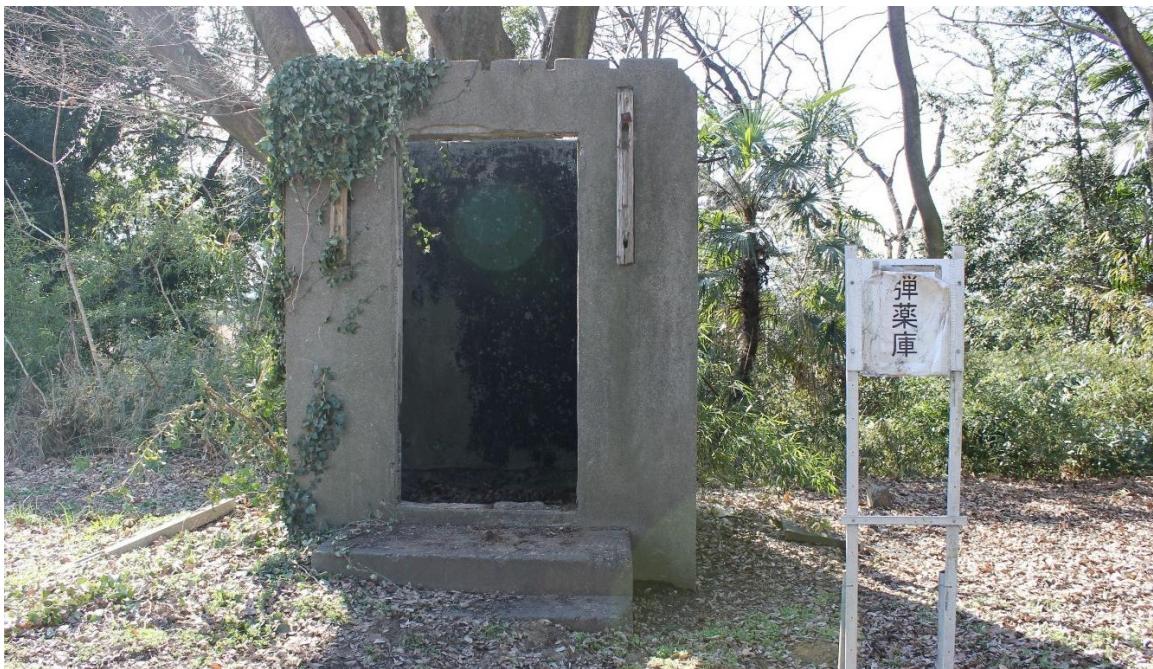
弾薬庫 建物全景

「弾薬庫」は床及び屋根は原形をとどめないが、コンクリートの外壁は健全である。

桁行 2.00m × 梁間 1.65m の建物で、屋根及び床は原形をとどめない。著しい劣化及び改変は認められなかった。
