# 桶川市学校施設老朽化対策基本計画

桶川市教育委員会

平成28年7月

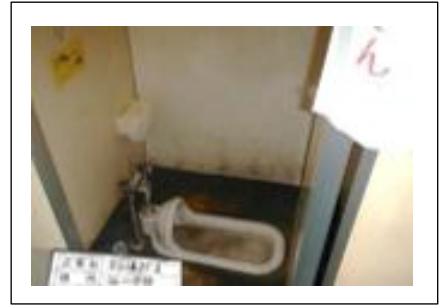
### ① トイレ

トイレは、学校生活の快適性の観点からも重要な設備ですが、老朽化が進み、タイルの剥落や臭気が問題となっています。また、洋式化への取り組みが不十分となっており、学校管理者から改善の要望が上がっています。

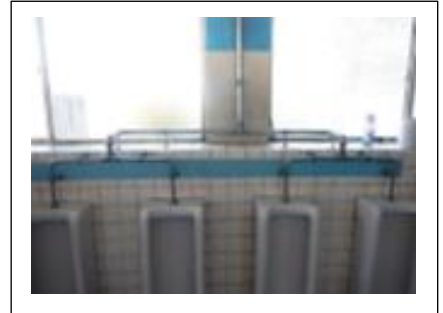
### ② 給水排水設備

給水排水設備は、老朽化が進行すると躯体に影響のある水漏れが発生し、さらに給水管から赤水の発生やトイレ等の排水管の詰まりが生じるなど学校衛生環境を損なうおそれがあります。

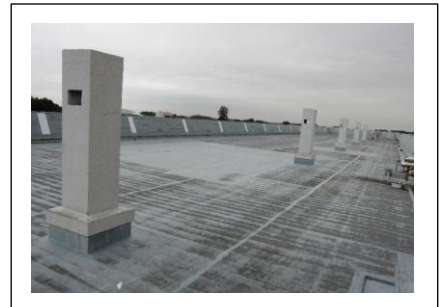
### ③ 屋上防水

屋上防水は、老朽化が進行すると、防水層の劣化により雨漏りが発生し、学校内の天井や床面を汚損するなど学校生活に支障をきたします。

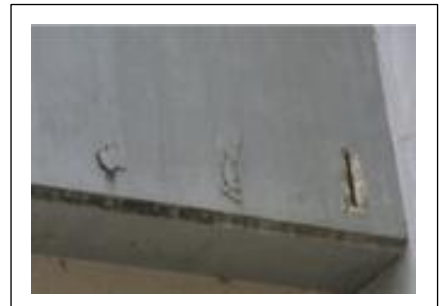
### ④ 外壁

外壁は、老朽化が進行し長期間放置するとモルタル片が剥離・落下する可能性があります。安全性が維持できなくなります。

また、ひび割れからの浸水により、鉄筋が腐食し、構造体の強度の低下にもつながります。
