# 桶川市学校施設老朽化対策基本計画

桶川市教育委員会

平成28年7月

(令和8年●月改訂)

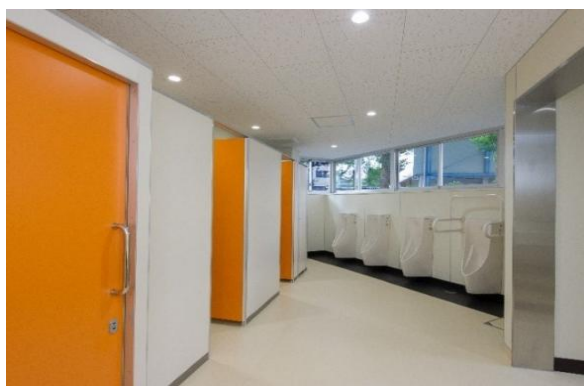
トイレ改修

老朽化対策工事（平成 29～令和 2 年度）

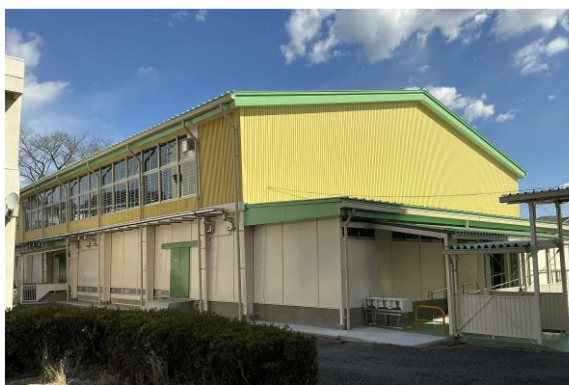
体育館大規模改修工事（令和6年度）

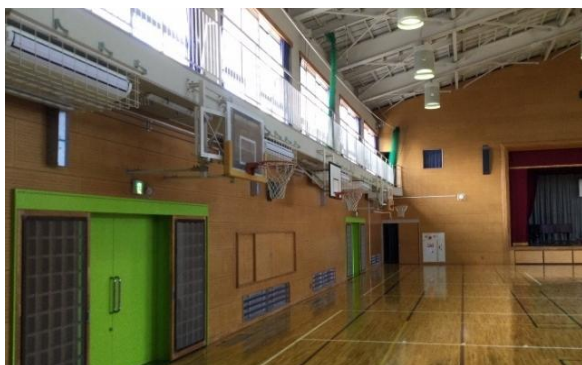
体育館空調設備設置（令和5～7年度）
