## 失われつつある職人の技術～瓦業～

### 1. なぜ瓦の注目しているのか（ロストテクノロジーと保存修復事業）

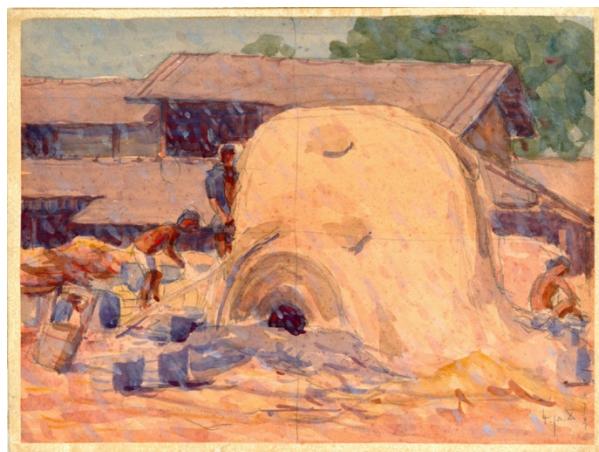
五丁台のだるま窯が描かれた水彩画

埼玉県各地で、だるま窯を使った瓦製造が行われていた。埼玉県内の瓦製造の多くは、三州の製造技術が伝播したものであると考えられる。かつて、桶川の五丁台でも瓦生産が行われていた。五丁台のあたりで採取する土の質はよく、地表面より 2 m 程の深さの土を製造に使用したと伝わっている。生産明治後期から県内の瓦製造者は増え続け、生産個数も上昇した。生産された瓦は、河岸場を経由し水運により東京へ出荷された。特に深谷の瓦は、「八幡瓦」として有名であったことがうかがえる。大正期頃には、埼玉県出身の瓦問屋が東京に出現した。

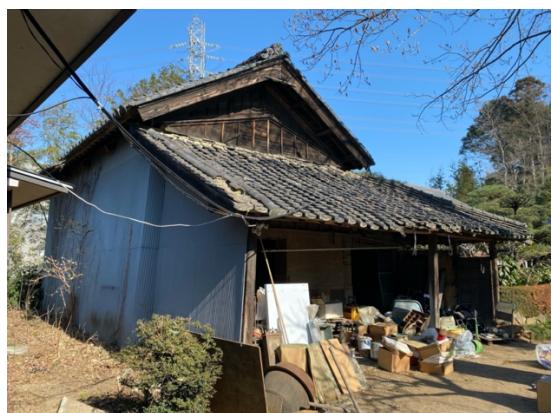
本学院の瓦　土葺の屋根

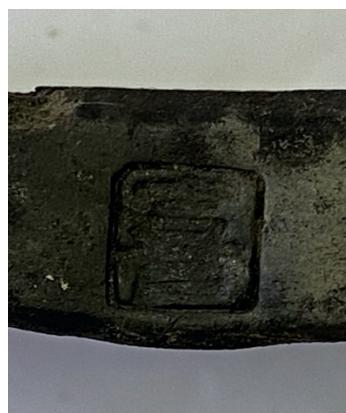
「喜」の刻印
