**旧若宮寮
(旧熊谷陸軍飛行学校桶川分教場)跡地
整備基本計画書**

平成 26 年 9 月

**桶 川 市
有限会社歴史環境研究所**

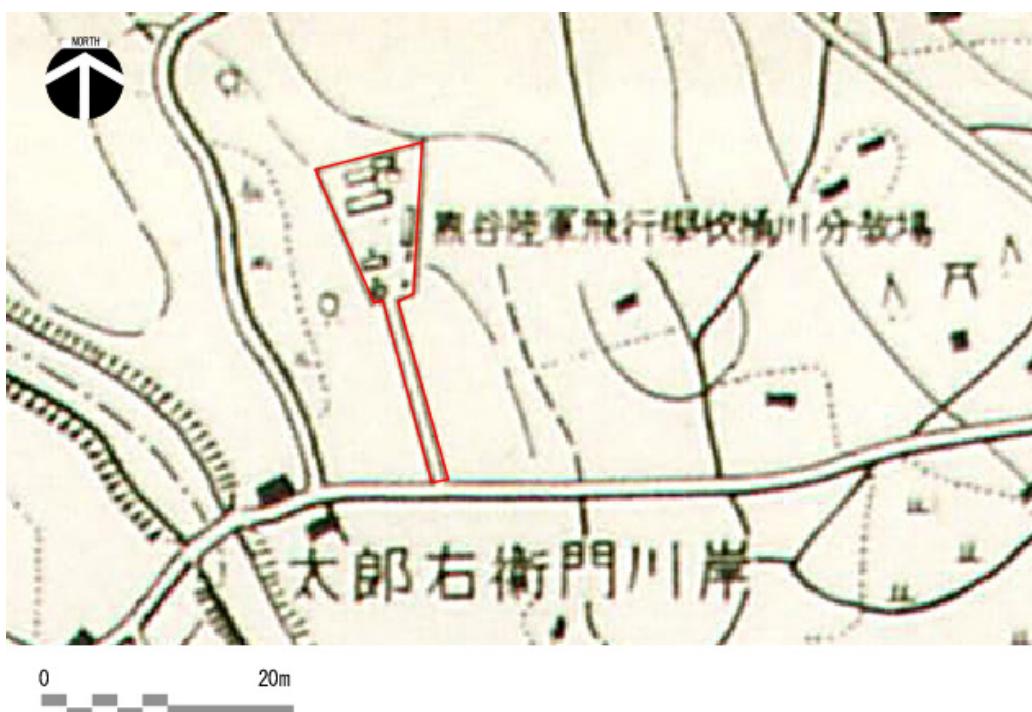
■陸軍航空基地資料による熊谷陸軍飛行学校桶川分教場の建物配置

陸軍航空基地資料（出典：防衛研究所戦史研究センター）では、飛行場は白抜き表記であるが面積・地面の状況・目標・格納施設（木造格納庫 47×38m 1棟）・観測施設・給油施設があることが確認されている（新編埼玉県史資料編20 軍事施設）。

また、分教場は図のような記載があり、8棟の建物が確認できるが、当時の建物等の配置や役割を示した資料は確認できていない。

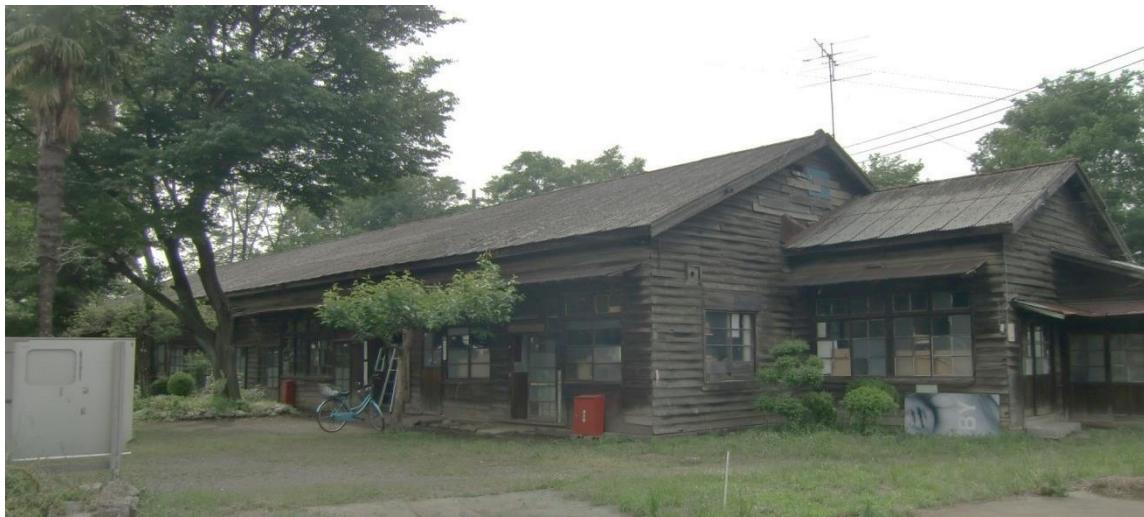
本部兵舎棟

構造	木造平屋建て
建築面積	491.73 m ²
延床面積	同上
最高の高さ	6.52 m

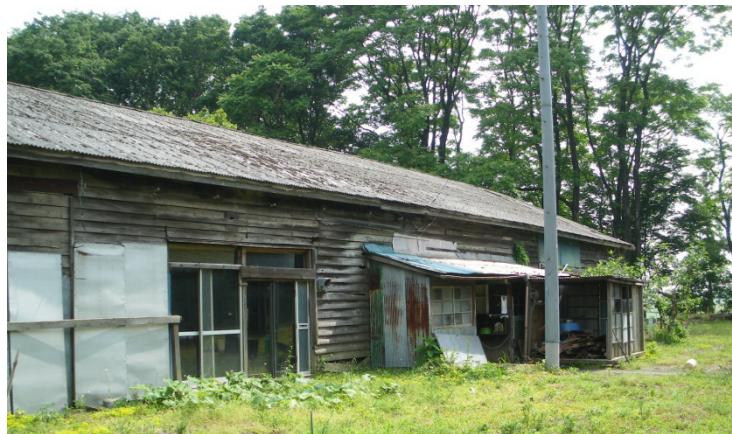
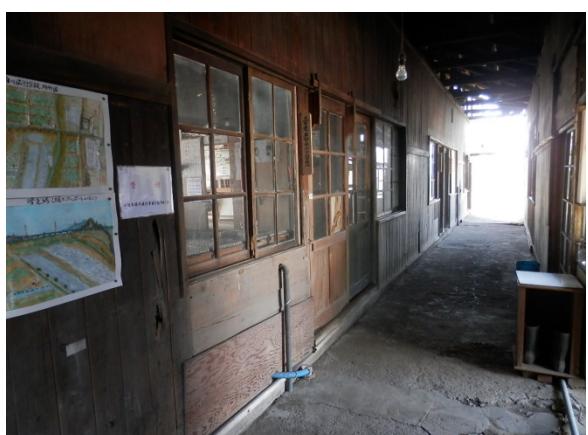
- ・本部兵舎棟建物

47.8×11mの建物で、屋根の一部が大きく破損している。また、内部は飛行学校当時の様子が展示されている。

- ・本部兵舎棟建物（上）

建物裏側で、波板等で仮補修が行われているが、補修時期その他は不明。

- ・本部兵舎棟建物内部—廊下

廊下は土間コンクリートである。廊下側の窓等の建具は外部に直接さらされないことから比較的良好である。

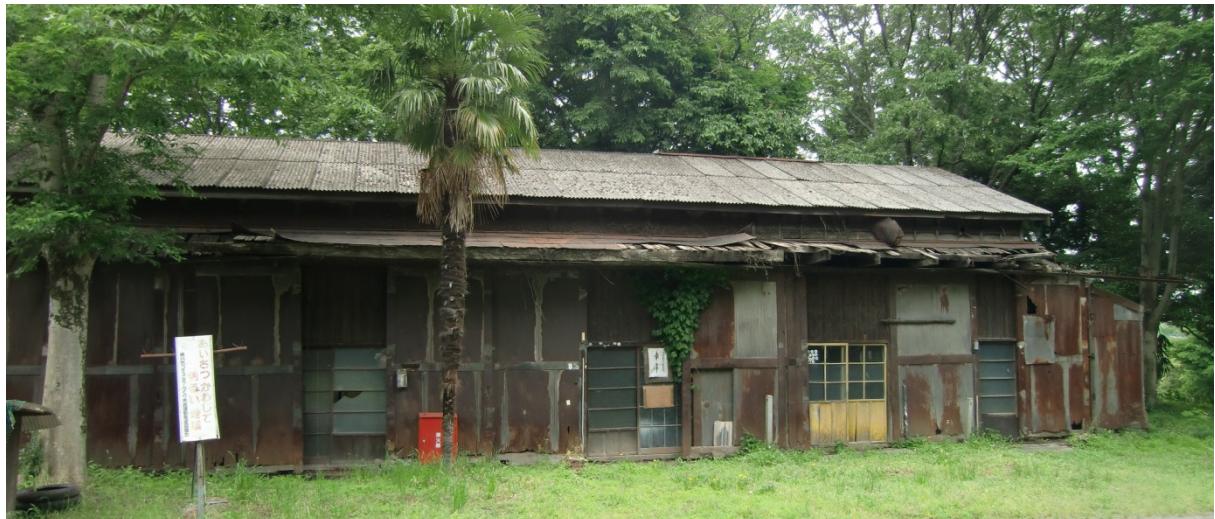
車庫

構造	木造平屋建て
建築面積	新築時 105.00 m ² 、増築部 42.55 m ² 、合計 147.60 m ²
最高の高さ	5.78 m

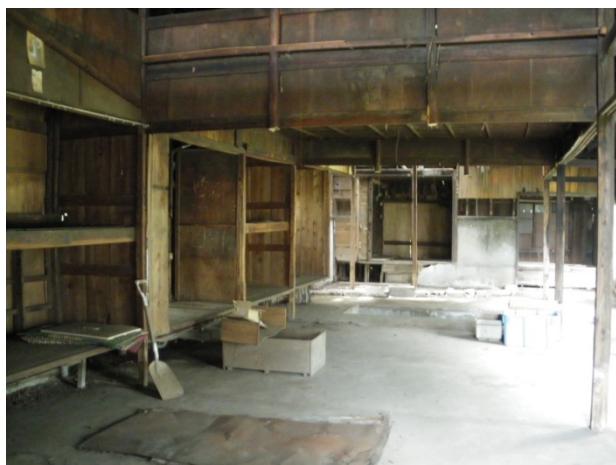
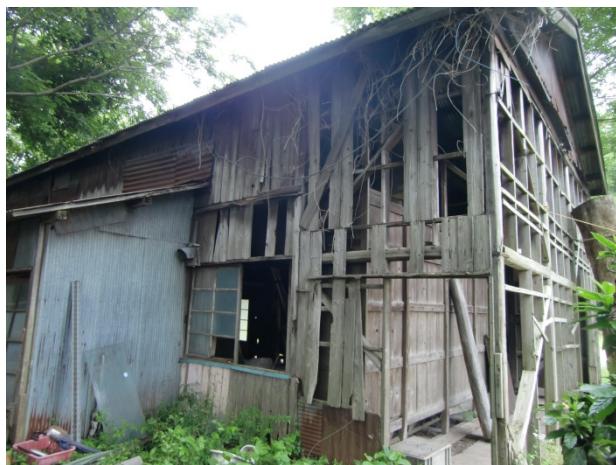
・車庫建物全景

17.5m×7.82mの建物で、屋根は壁の一部が大きく破損している。また、若宮寮（引揚寮）当時の押入等を残すが、他は撤去されている。

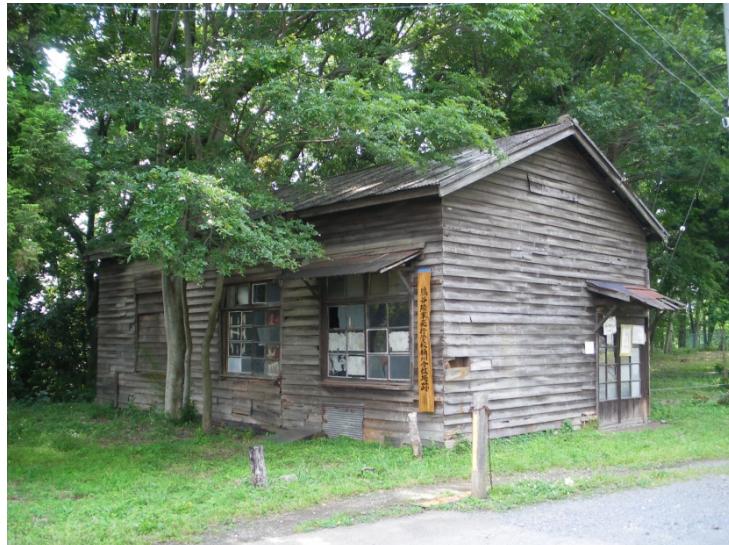
守衛所

構造	木造平屋建て
建築面積	66.00 m ²
最高の高さ	5.40 m

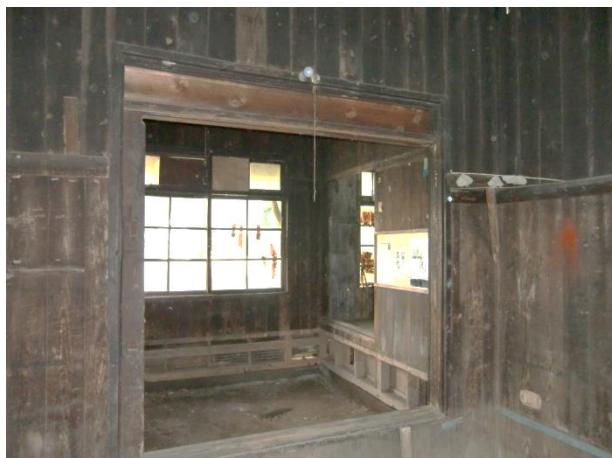
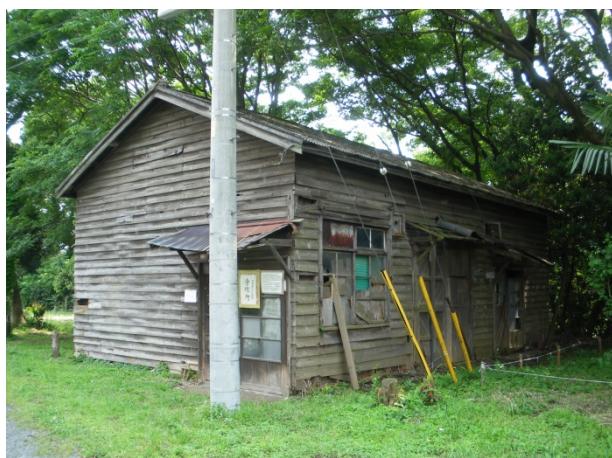
・守衛所建物

11m×6mの建物で、若宮寮（引揚寮）当時の内部構造がよく残る。現在残る4棟のうちでは保存状態が良い。

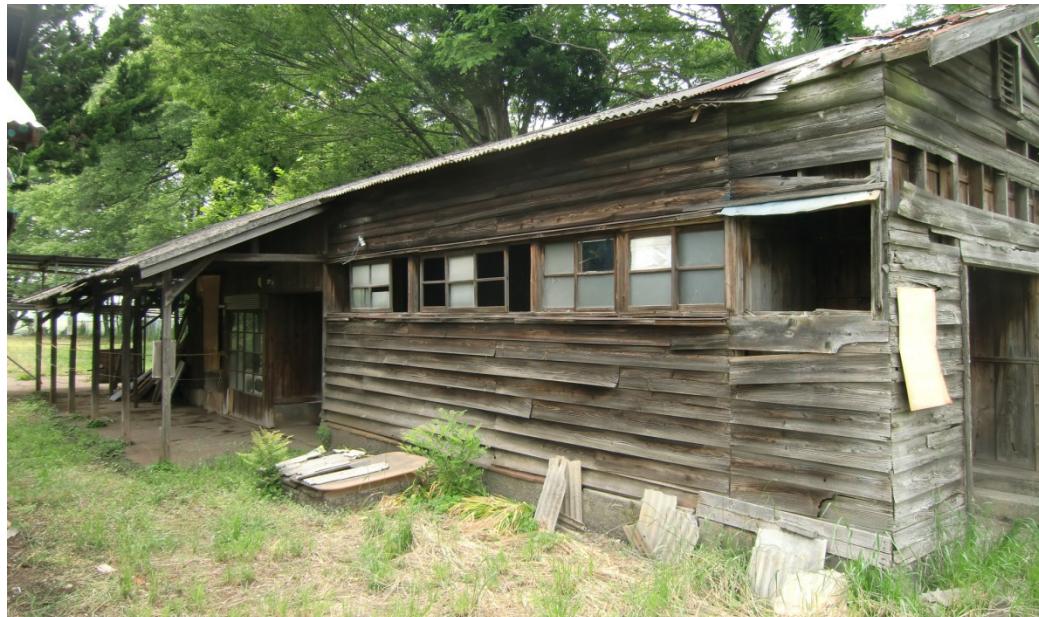
便所

構造	木造平屋建て
建築面積	88.00 m ²
最高の高さ	4.21 m

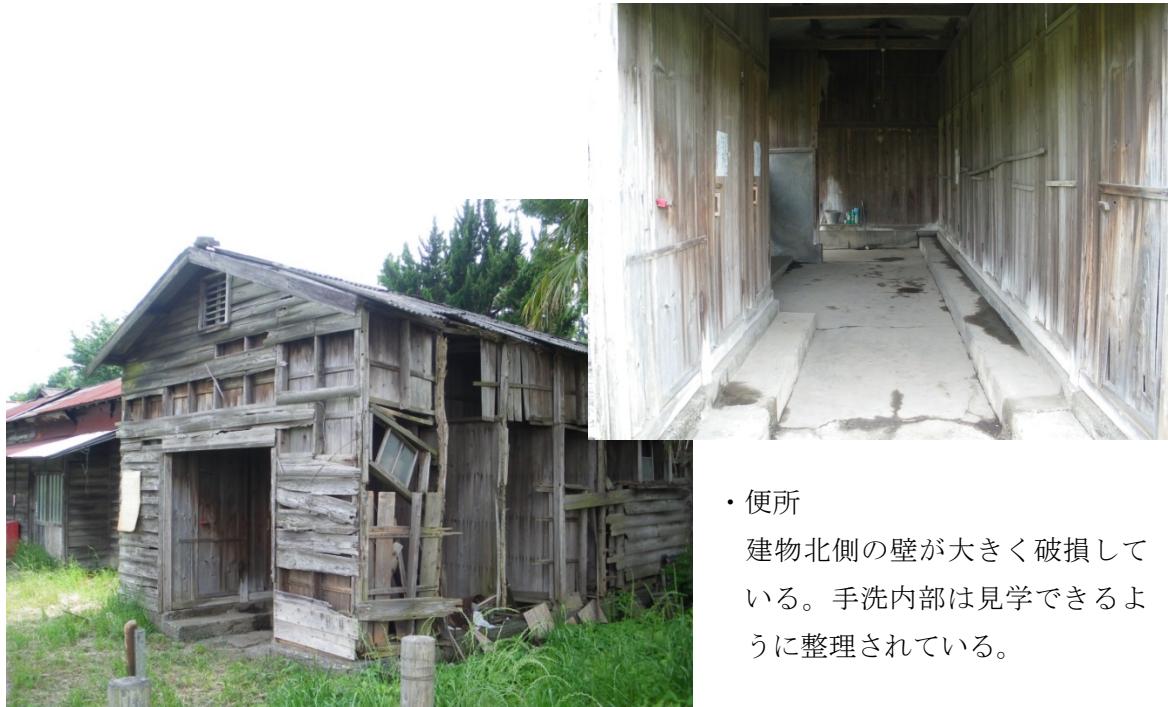
・便所（被服倉庫含）建物

17.0×6mの建物で、飛行学校時代は建物の西側が被服倉庫、東側が便所として使われていた。

・便所

建物北側の壁が大きく破損している。手洗内部は見学できるよう整理されている。

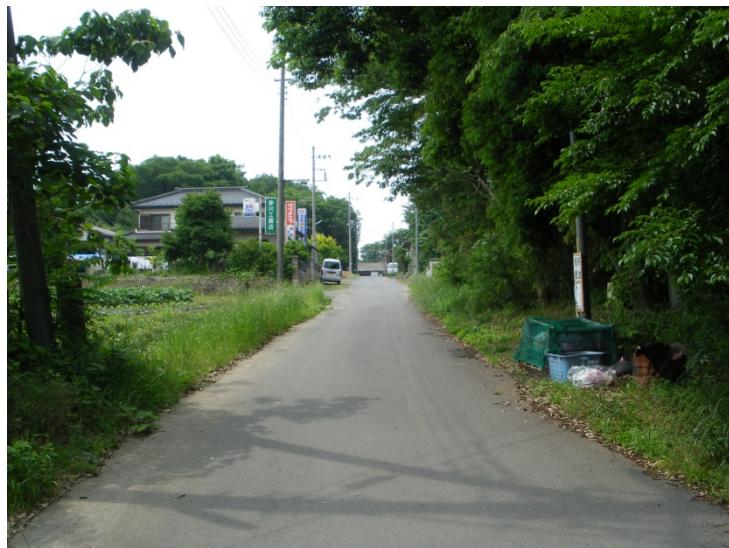
- ・敷地の南端部

道路状地形が公有地である。道路状地形は緩やかに守衛所がある北方向へ上がっていき地形である。

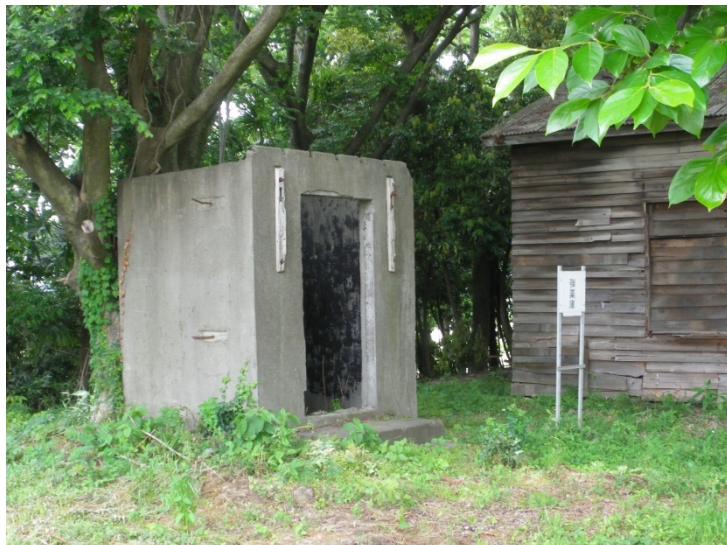
・弾薬庫跡

コンクリート造の構造物で屋根はない。守衛所跡建物の南に位置している。

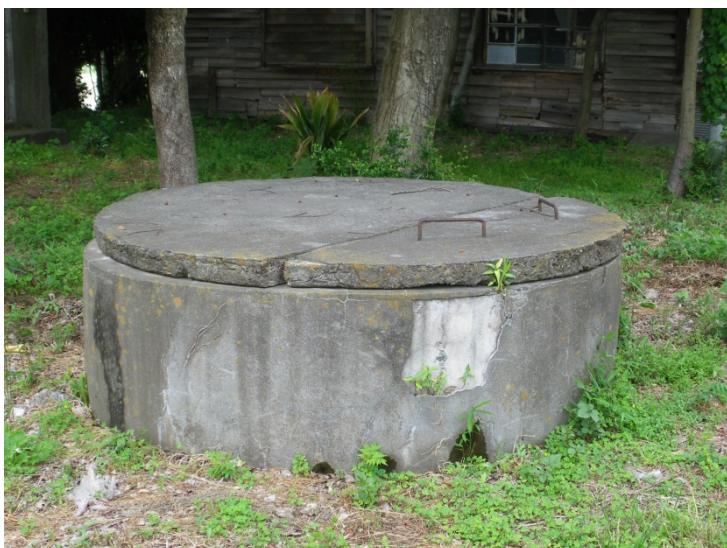
・井戸跡か

コンクリート性の構造物で現在は蓋がしてある。弾薬庫跡の西側に位置している。

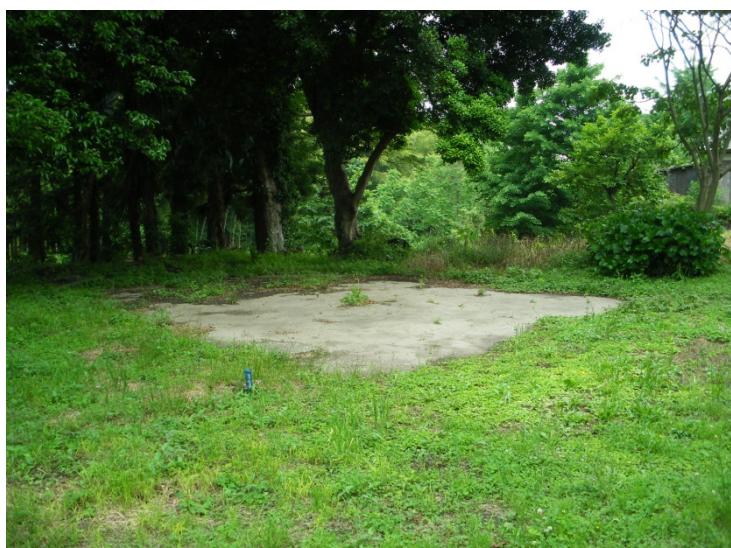
・飛行学校時代の車庫、運転手宿舎の建物が位置した場で建物の土間コンクリートと推定される。

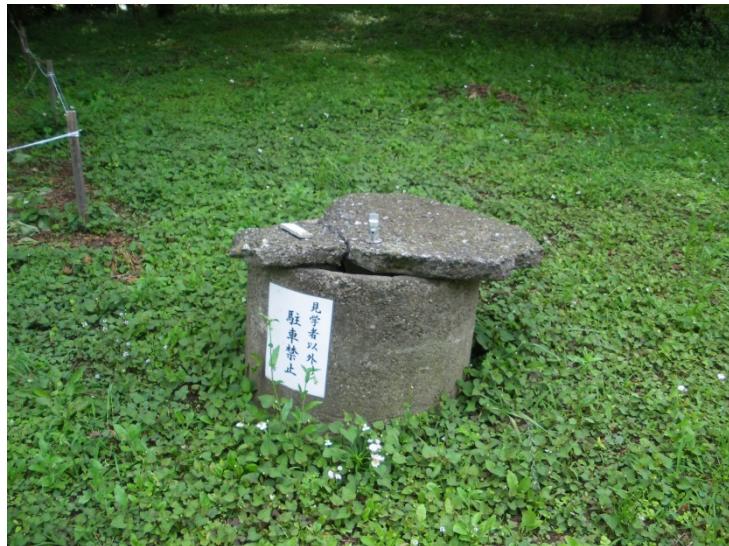
- 用途不明、位置的には飛行学校時代の電気機械（建物跡か不明）にあたるが、本構造物の用途は不明。

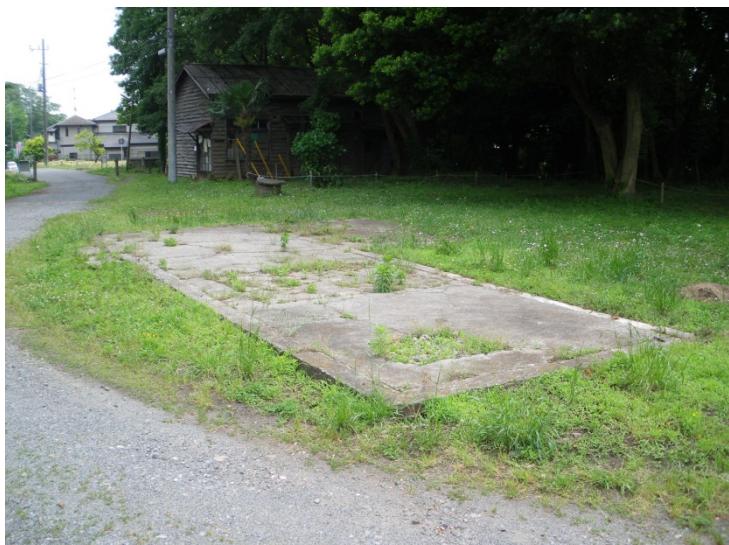
- 飛行学校時代の教官室、事務室等の建物が位置した場の土間コンクリートと推定される。

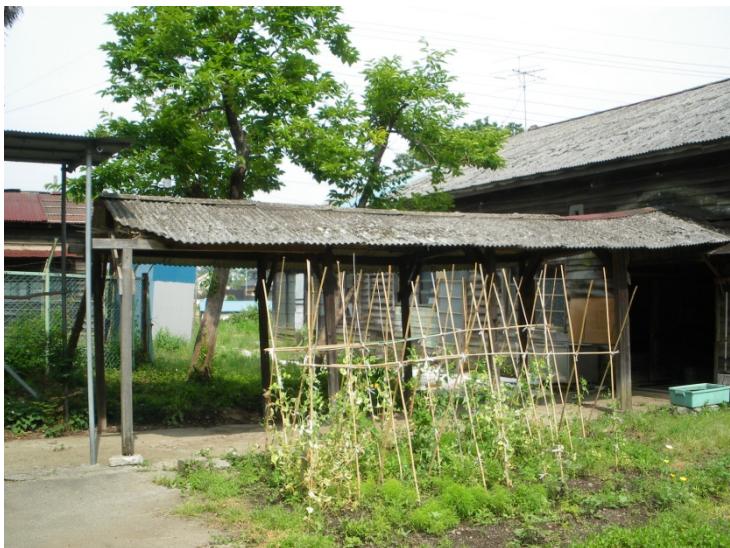
・宿舎跡建物内部－中廊下
屋根付きの中廊下で腐朽が大きい。床は土間コンクリート。

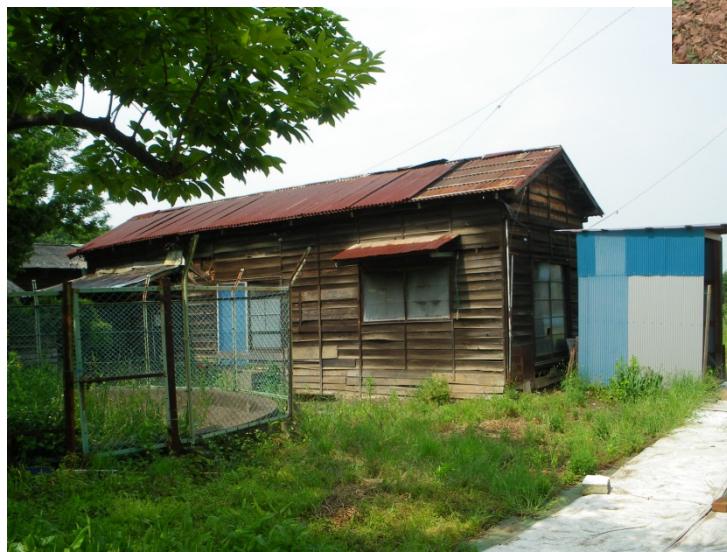
・旧洗濯場跡の建物
飛行学校時代の洗濯場が位置した場で、この建物は若宮寮（引揚寮）として新築されたもの。
