桶川市指定有形文化財 旧熊谷陸軍飛行学校桶川分教場建物調査研究 解体調査進捗写真

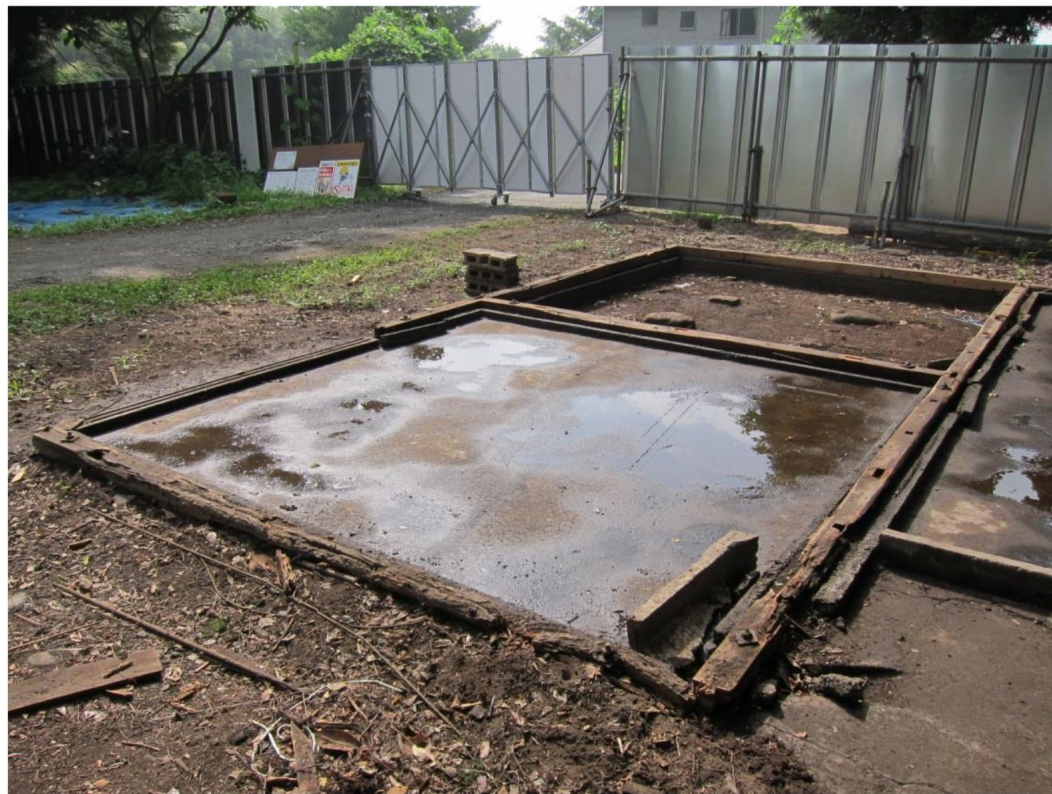
守衛棟 調査解体 軸組部材取外し完了状況（A・B室部分）

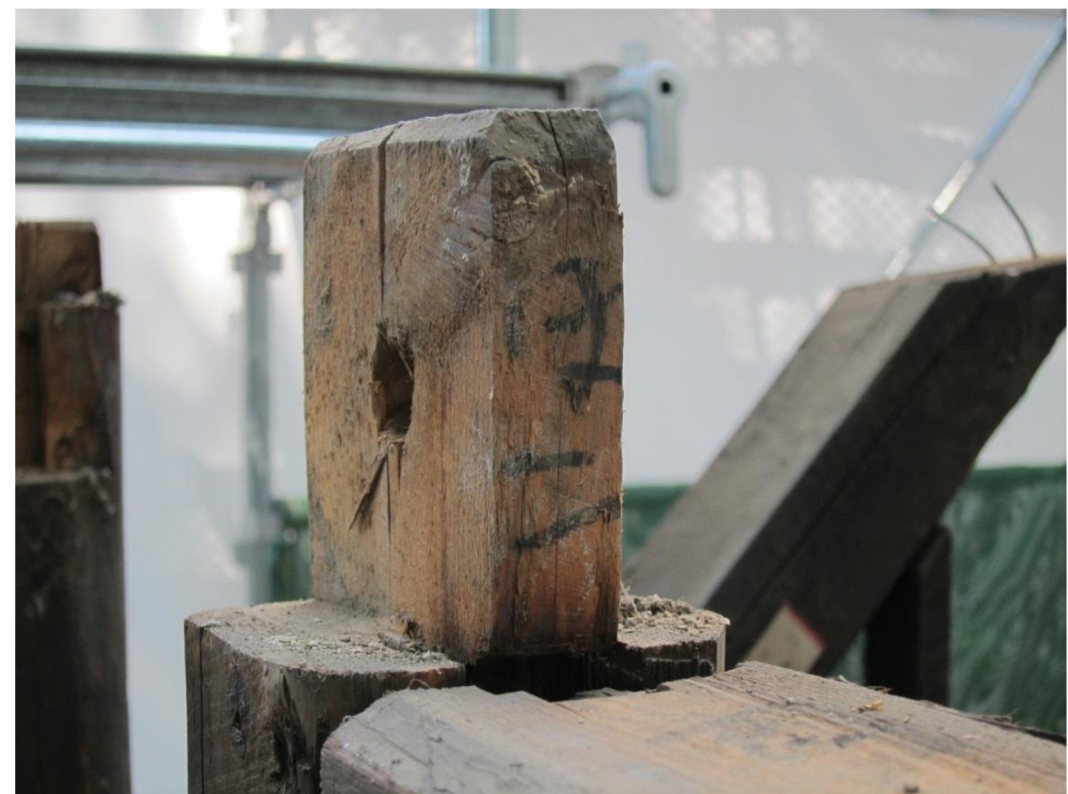
守衛棟 調査解体 柱ほぞに残る旧組立番付「ほ二」

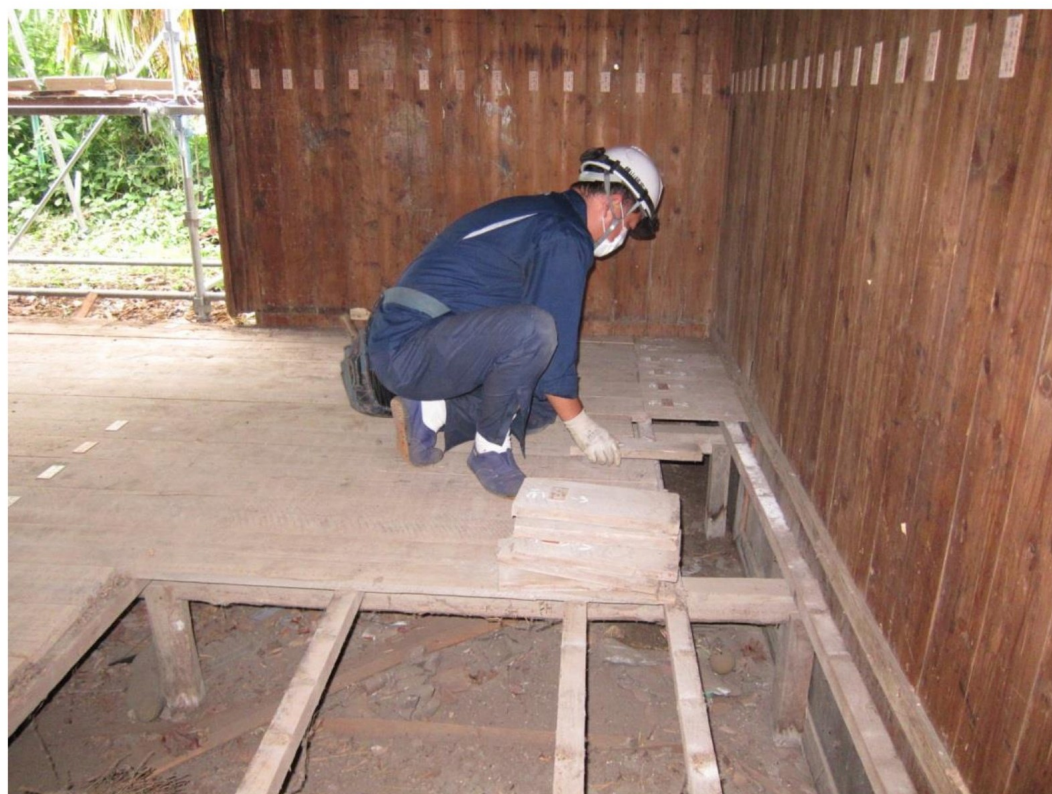
便所棟 調査解体 床部材の取外し状況（和室部分）

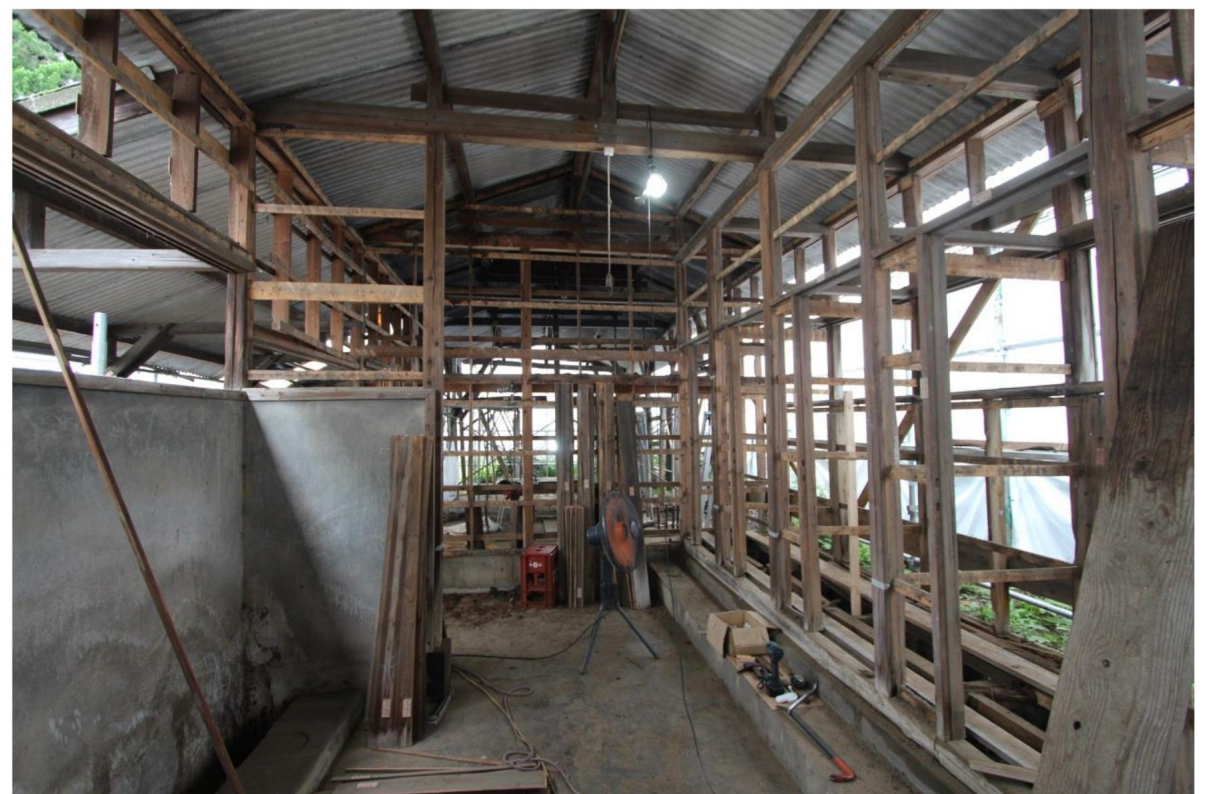
便所棟 調査解体 内壁取縦板の取外し状況（便房部分）
