市指定文化財  
旧熊谷陸軍飛行学校桶川分教場建物  
保存活用計画（案）

平成29年8月

桶 川 市

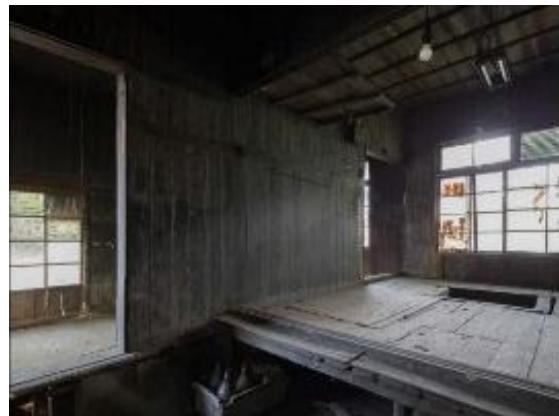
桁行11m×梁間6mの建物で、外壁の破損が著しく、建具も損傷している。また、内部間仕切りや床組などの改変が甚だしい。

床組みの改変状況

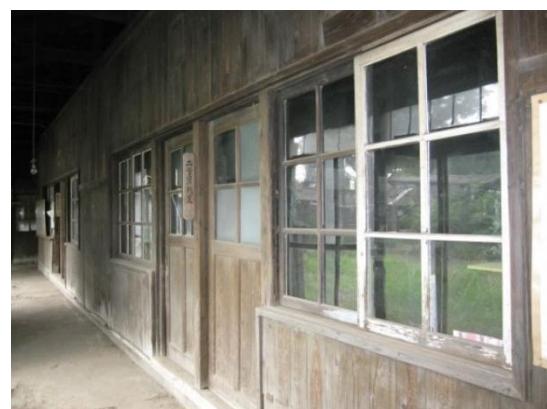
桁行41.50m×梁間11mの建物で、増減築が行われている。屋根及び外壁の破損が著しく、建具も損傷している。廊下に面した内部建具は状態が良い。内部間仕切りや床組などの改変が甚だしい。

廊下に面した内部建具の状態

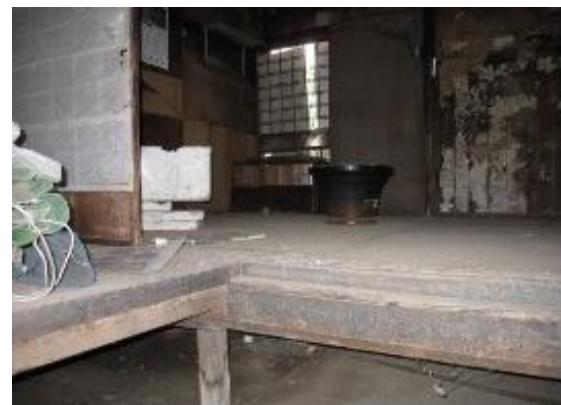
桁行17.00m×梁間4mの建物で、屋根及び外壁の破損が著しく、部材腐朽も甚だしい。内部間仕切りや床組などに改変が認められる。衛生器具が破損している。

内部間仕切りなどの改変状況
